**Sujet : Avis de sécurité de l'Office nationale de l'énergie  
ONE SA 2004-02**

## Bris de raccords filetés

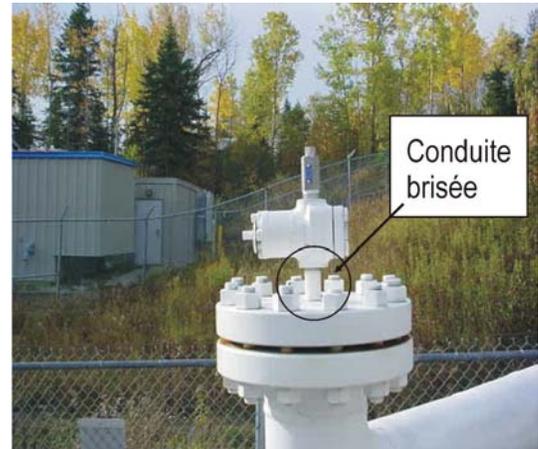
Le 15 octobre 2004, un raccord de 33,4 mm (NPS 1) sur 100 mm (4 po), fileté aux deux extrémités, s'est brisé au niveau du point de contact entre les filets du raccord et une bride dans une conduite de gaz naturel non corrosif sous haute pression. Le bris a été décelé alors que la tuyauterie était mise sous pression. Une petite quantité non déterminée de gaz naturel non corrosif a été libérée dans l'atmosphère. Une photographie de la conduite brisée accompagne le présent avis.

En général, ces bris résultent de contraintes imposées en fonctionnement normal, qui sont aggravées par l'effet de concentration du raccord fileté. Le raccord agit comme un levier qui exerce un moment de force au niveau du raccordement à la bride. Le fait d'actionner un robinet à tournant sur le raccord et les vibrations de la tuyauterie ont contribué au bris.

Dans la mesure du possible, la tuyauterie doit être conçue de façon à éviter tout élément favorisant les concentrations de contraintes. La conception des raccords filetés doit se faire avec des précautions extrêmes lorsqu'un mouvement ou l'application de forces extérieures peuvent exercer une contrainte excessive sur des joints filetés. Lorsque de telles contraintes sont inévitables, il est préférable d'avoir recours à des raccords soudés. De plus, il faudrait envisager l'utilisation de supports de tuyau afin de réduire les moments de force exercés sur le joint par des forces extérieures.

Il faudrait évaluer les configurations de tuyauterie existantes, et le cas échéant, les modifier pour réduire le risque de bris.
